リコロール 242/250

天井走行リフト

天井走行リフトシステム ご紹介

製品導入例

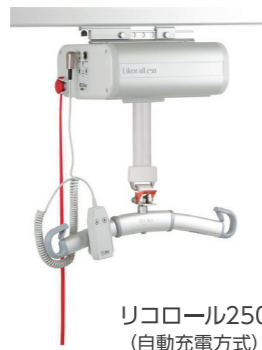
リコロール242

価格	オープン価格
最大荷重量	200kg
昇降速度	5cm/秒
昇降範囲	205cm
電源	24V、2.6Ah バッテリー
安全装置	緊急停止ボタン 緊急下降装置(電動、手動) リミットスイッチ セーフティラッチ
本体サイズ最大値	幅25×高さ16.5×長さ34cm

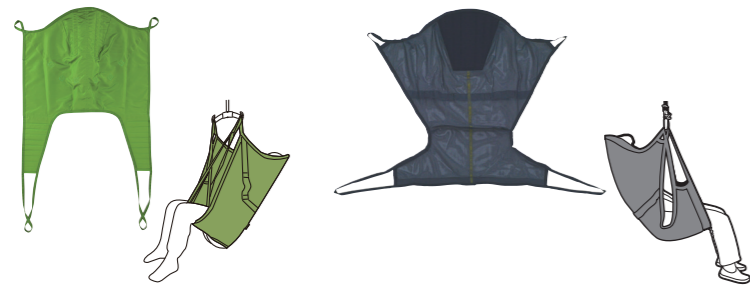
オリジナルハイバックスリング コンフォートスリングプラスハイバック

移乗

●感染対策として一部のスリングはディスポーザブル(使い捨てタイプ)もご用意しております。

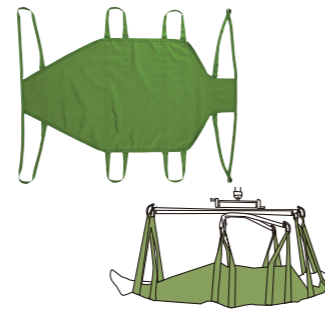
オクトリフトストレッチ

水平移乗

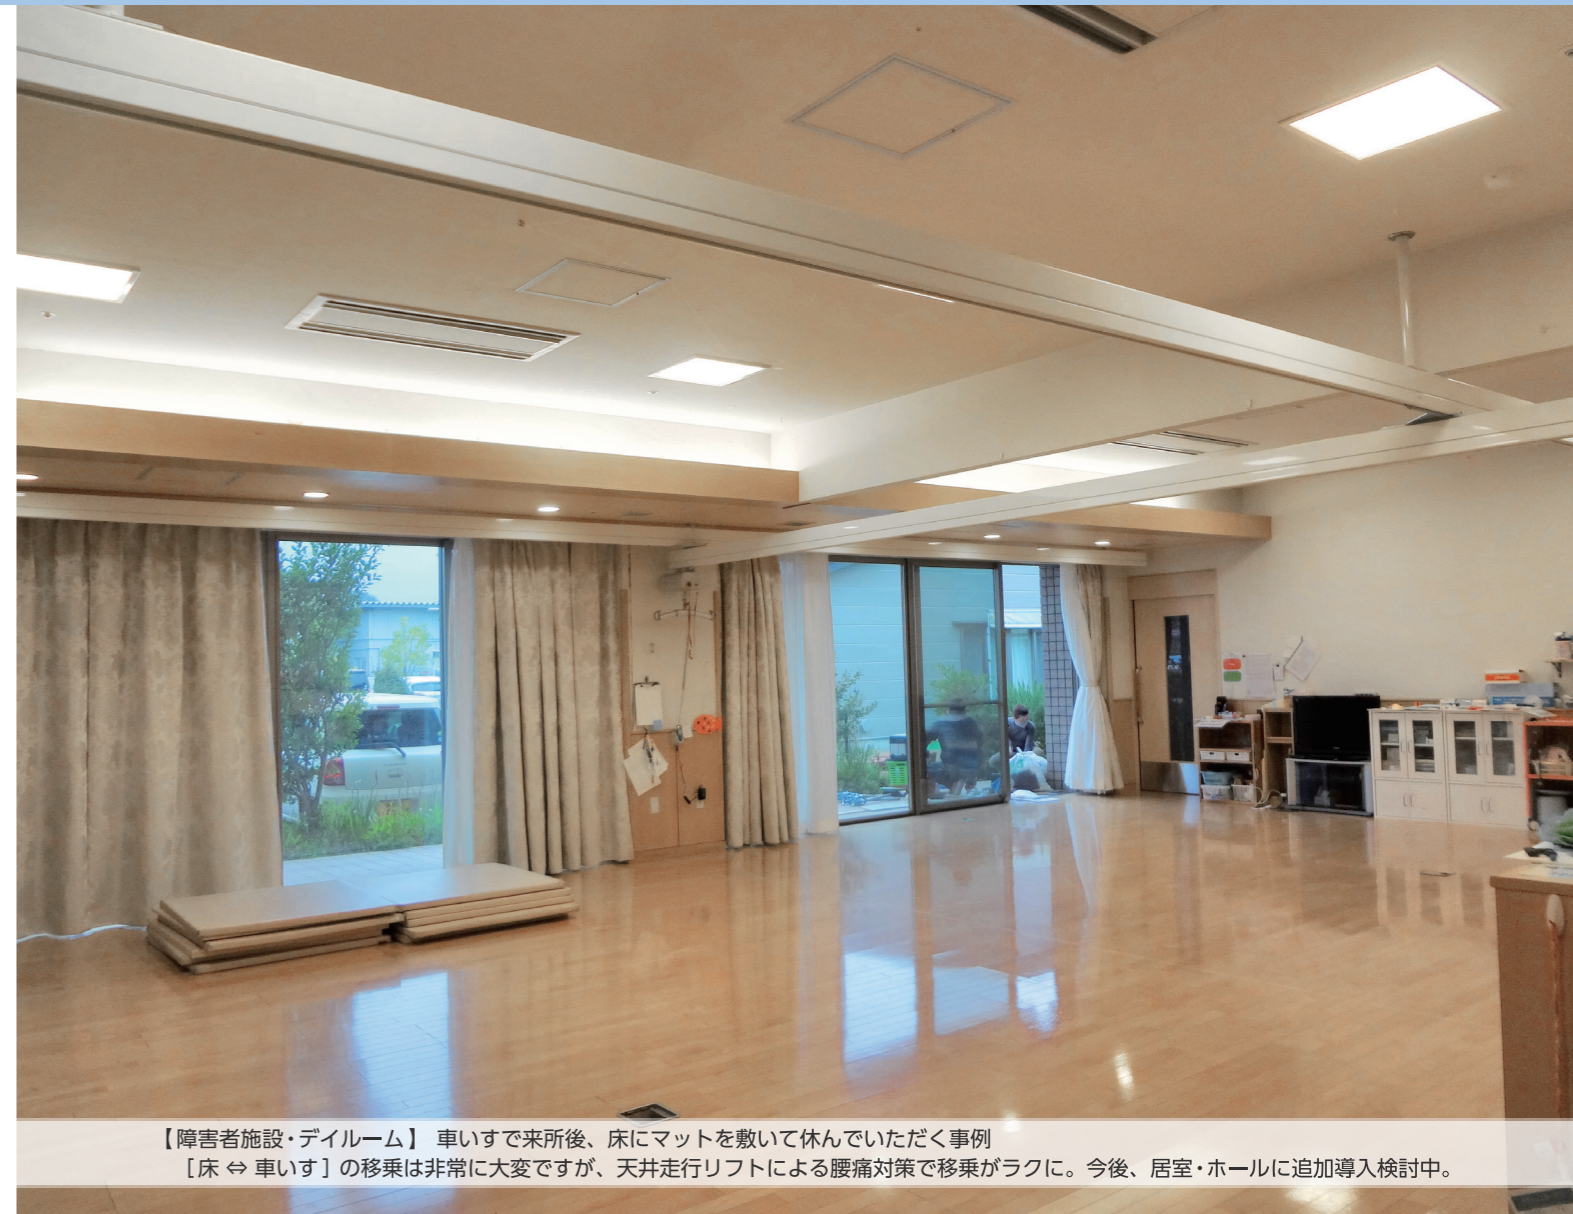
【障害者施設・デイルーム】車いすで来所後、床にマットを敷いて休んでいただく事例
[床 ⇄ 車いす]の移乗は非常に大変ですが、天井走行リフトによる腰痛対策で移乗がラクに。今後、居室・ホールに追加導入検討中。

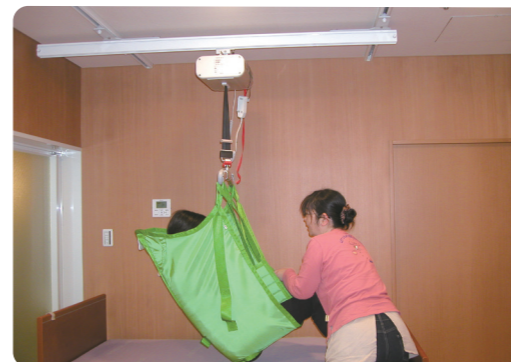
特養 脱衣室

●天井走行リフト：車いす ⇄ ベッド ⇄ シャワーキャリー

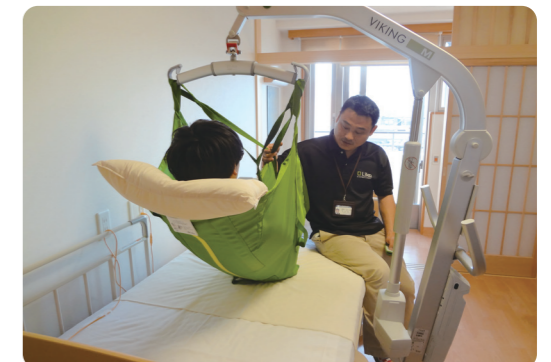
特養 個室

●床走行リフト：車いす ⇄ ベッド

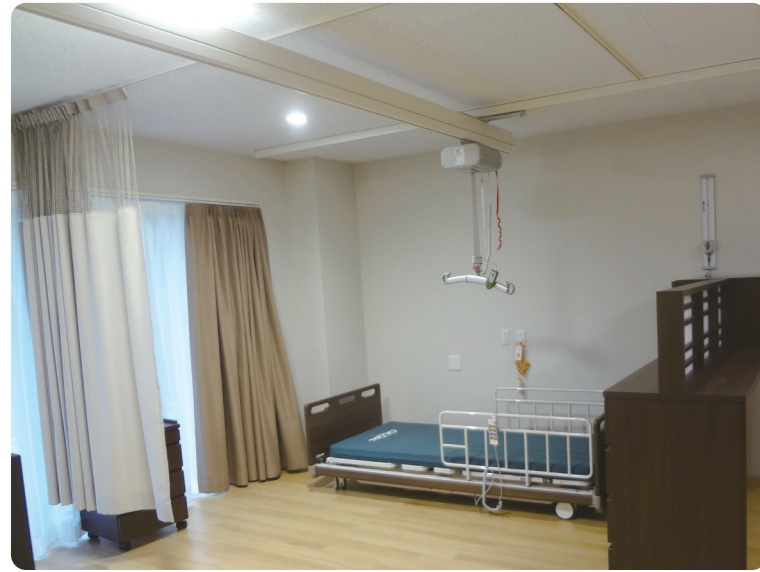
特養 居室 (4床室)

— 腰痛発生の原因 —
ベッド ⇄ 車いす

[ベッドから車いすへの移乗の際]

持上げがなくなり、腰痛発生を解消

開設時に4床室・個室・特浴室にリフトを設置。リフトを使用することで体の疲れがなく、非常に楽になりました。

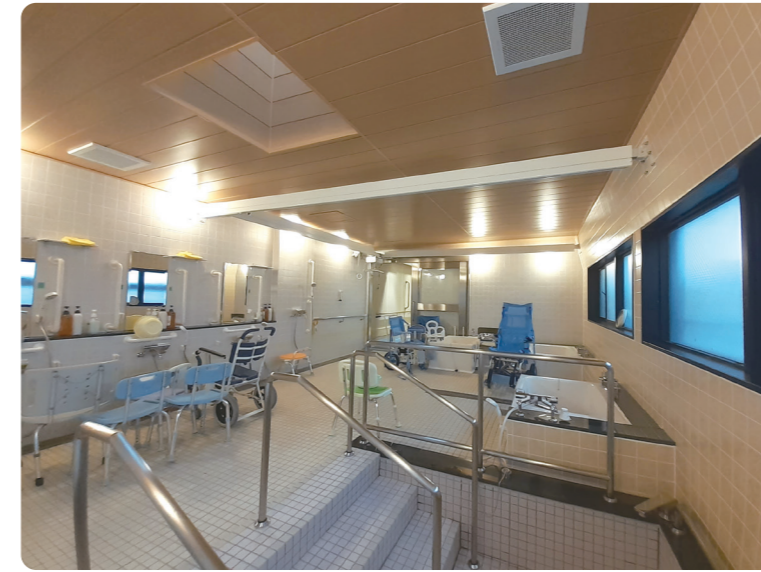
特養 浴室

— 腰痛発生の原因 —
シャワーチェア ⇄ 浴槽
[浴槽に利用者を出入りさせる際]

持上げがなくなり、腰痛発生を解消

個室浴槽への利用者の出入りが、リフトで非常に楽になりました。

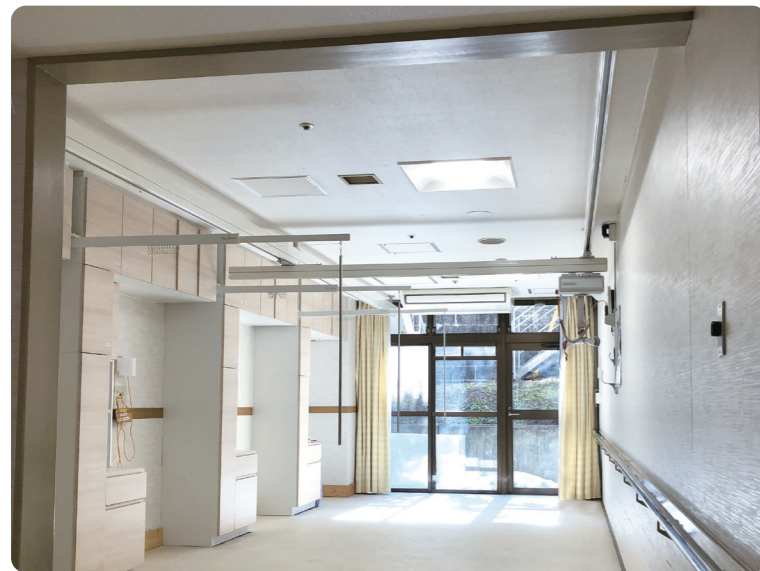
特養 居室 (4床室)

— 腰痛発生の原因 —
車いす ⇄ ストレッチャー

[車いすからストレッチャーへの移乗の際]

持上げがなくなり、腰痛発生を解消

車いすへの移乗が大幅に増加しました。大規模改修で4床室とトイレと特浴室にリフトを設置。

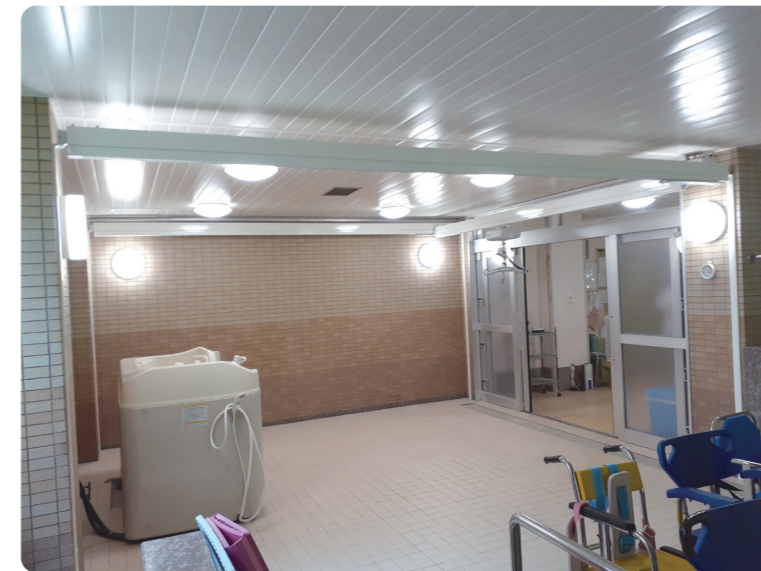
障害者施設 特浴室

— 腰痛発生の原因 —
車いす ⇄ チェアインバス用チェア
[車いすから浴室用チェアに移乗の際]

持上げがなくなり、腰痛発生を解消

今まで人力で立たせて下肢着物の着脱をしていましたが、リフト活用で力を使わずに出来る様になり、入浴介助が楽になりました。

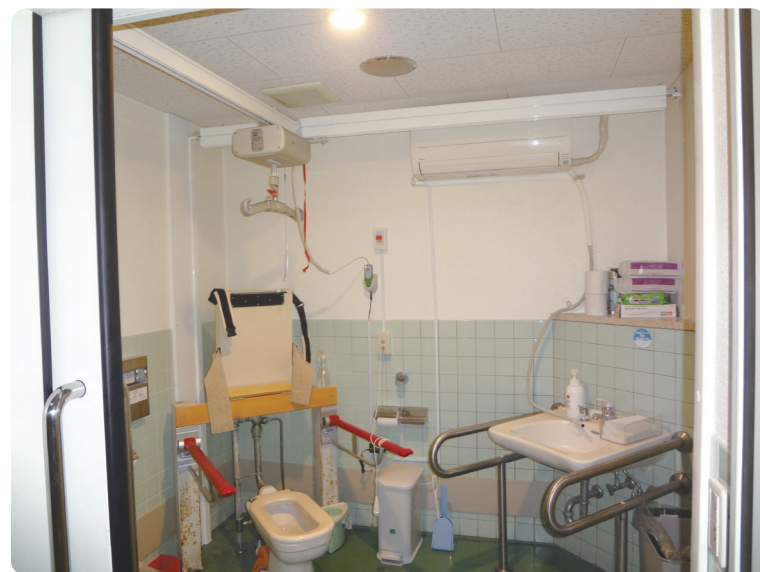
障害者施設 トイレ

— 腰痛発生の原因 —
車いす ⇄ トイレ

[トイレへの移乗とトイレ介助の際]

持上げがなくなり、腰痛発生を解消

トイレは下肢着物の着脱が発生し介助量が多いが、天井リフト導入で利用者も喜んでいます。浴室・特浴室にもリフトを導入。

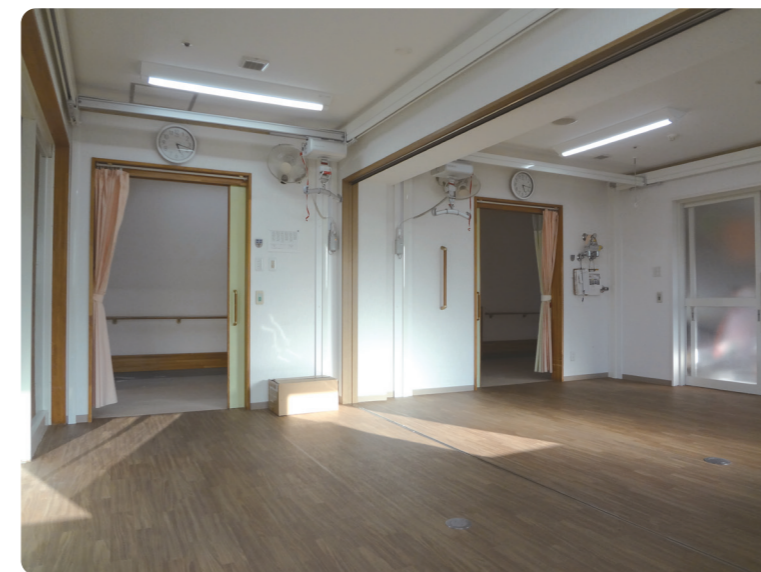
障害者施設 脱衣室

— 腰痛発生の原因 —
車いす ⇄ ベッド ⇄ ストレッチャー
[脱衣室での移乗の際]

持上げがなくなり、腰痛発生を解消

脱衣室での移乗介助が非常に楽になりました。居室追加導入も検討中。
